Datum: 12. 9. 2024

Naročnik: **Kolektor Koling d.o.o.**  
Arkova ulica 43  
5280 Idrija

Projekt: **POROČILO**  
**o pregledu poškodb na lesenih lepljenih nosilcih**  
**na gradbišču Športne dvorane Bovec**

Center: **CENTER ZA MATERIALE IN KONSTRUKCIJE**

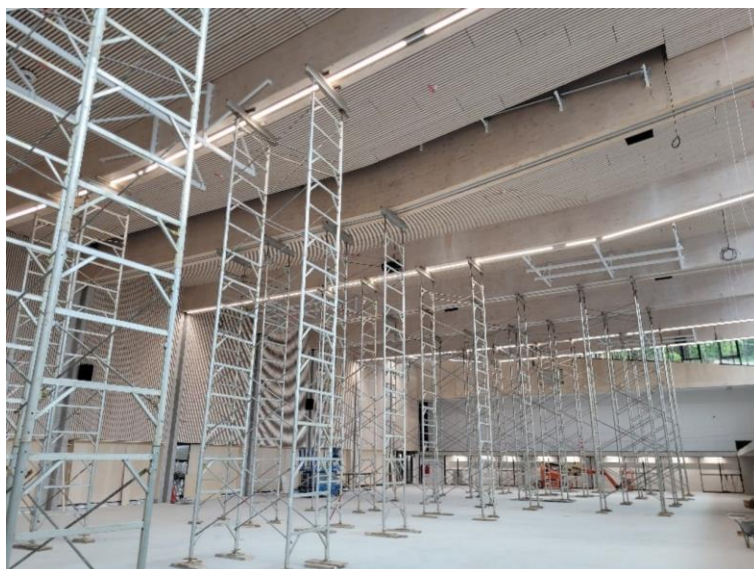
*Slika 4: Vsi nosilci ostrešja telovadnice so trenutno podprti*

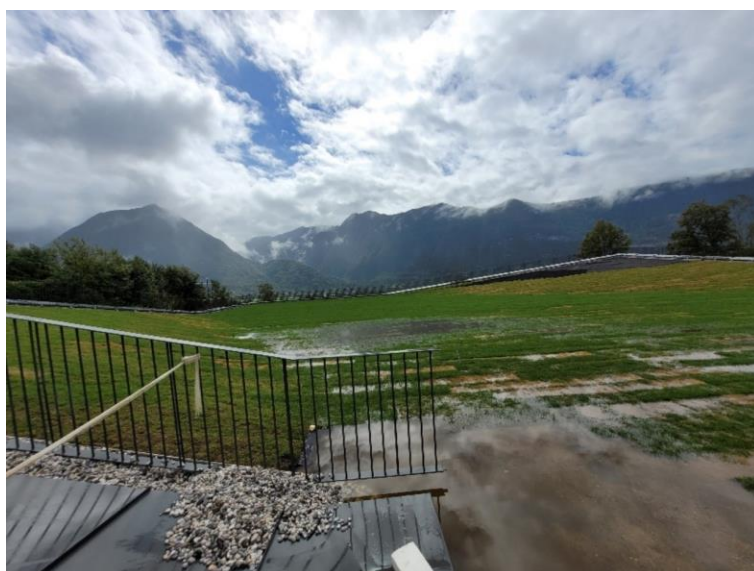
*Slika 5: Pogled na streho telovadnice; prisotno je zastajanje vode*

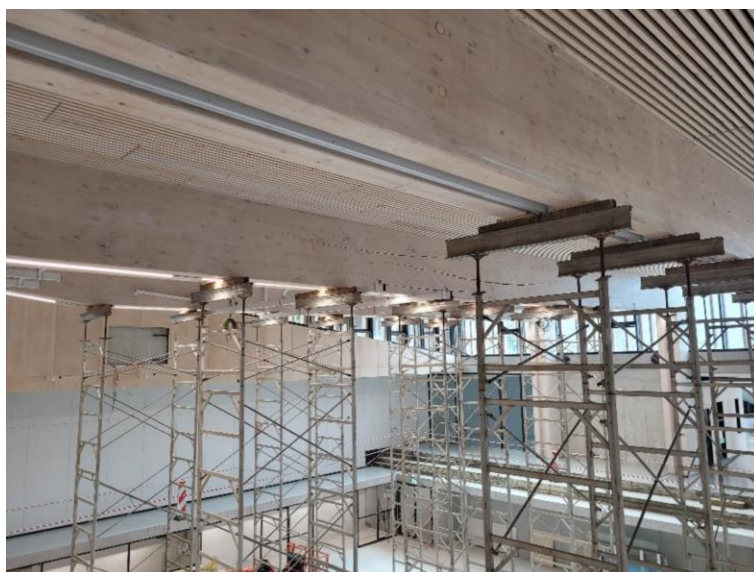
*Slika 6: Podpiranje nosilcev v oseh 6, 7 in 8; na nosilcu v osi 7 (srednji nosilec) so prisotne močne upogibne razpoke; na nosilcu v osi 6 (spredaj) so močne razpoke tik pod stropno oblogo, vidni so sledovi pretekle sanacije (spodaj)*

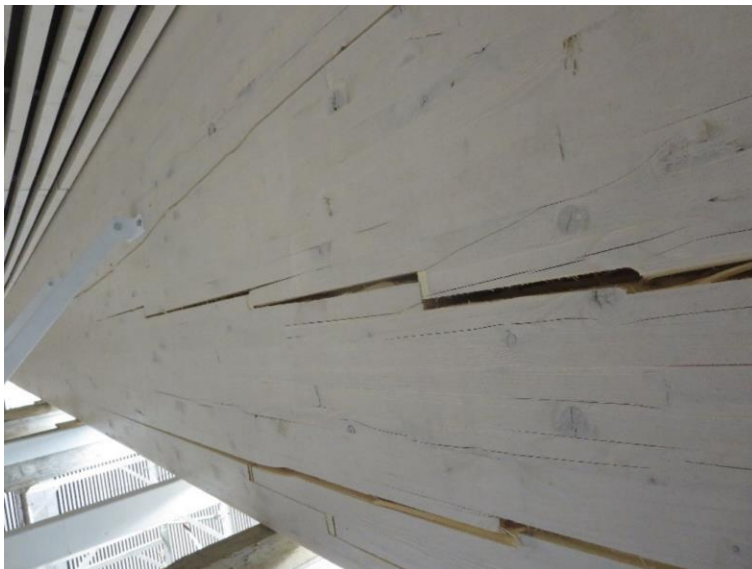
*Slika 7: Nosilec v osi 7, pozicija 7.1; upogibna porušitev pretežno po stikih med lamelami*

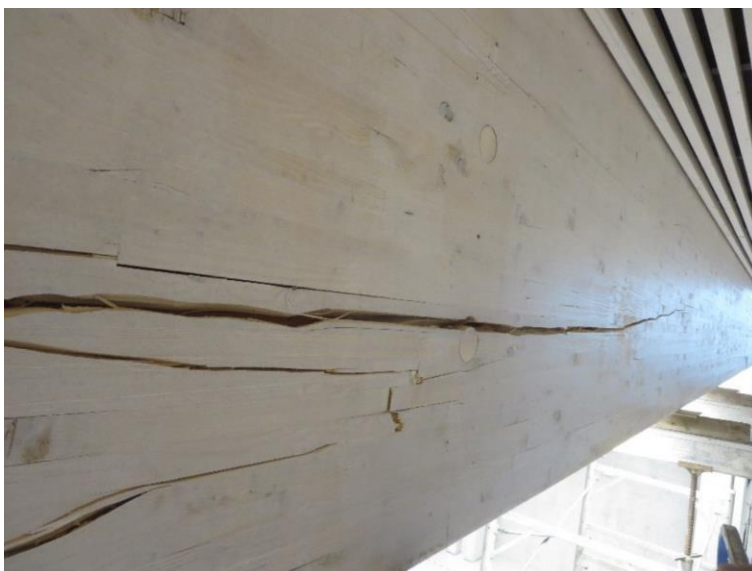
*Slika 8: Nosilec v osi 7, pozicija 7.1; upogibna porušitev pretežno vzdolž vlaken lamel*

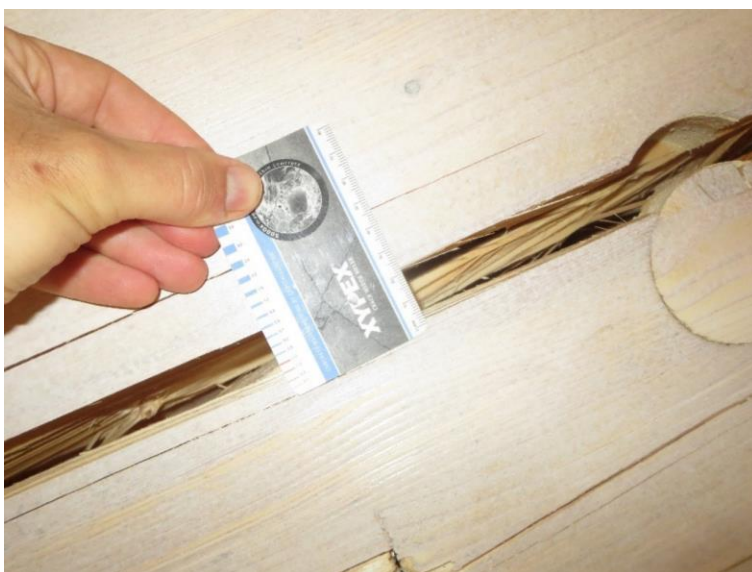
*Slika 9: Nosilec v osi 7, pozicija 7.1; širina razpoke znaša 20 mm*

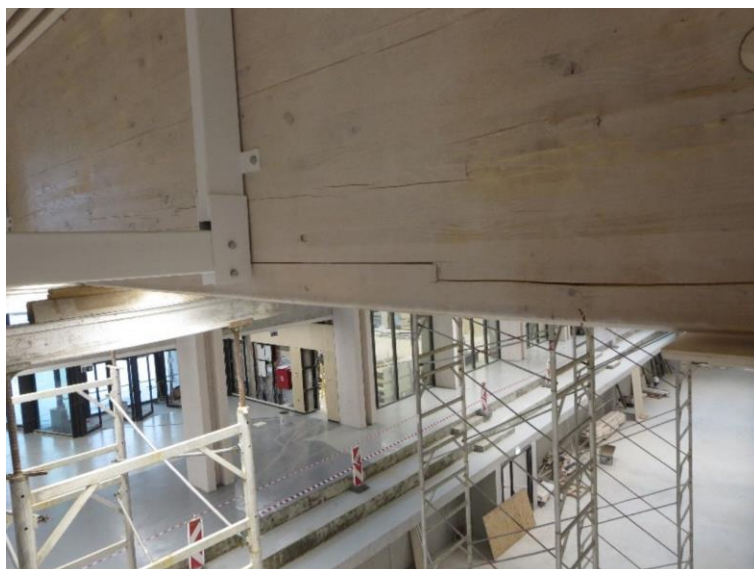
*Slika 10: Nosilec v osi 7,  
pozicija 7.2; upogibna  
porušitev vzdolž vlaken in  
porušitev prečno na vlakna  
(pretrg vlaken)*

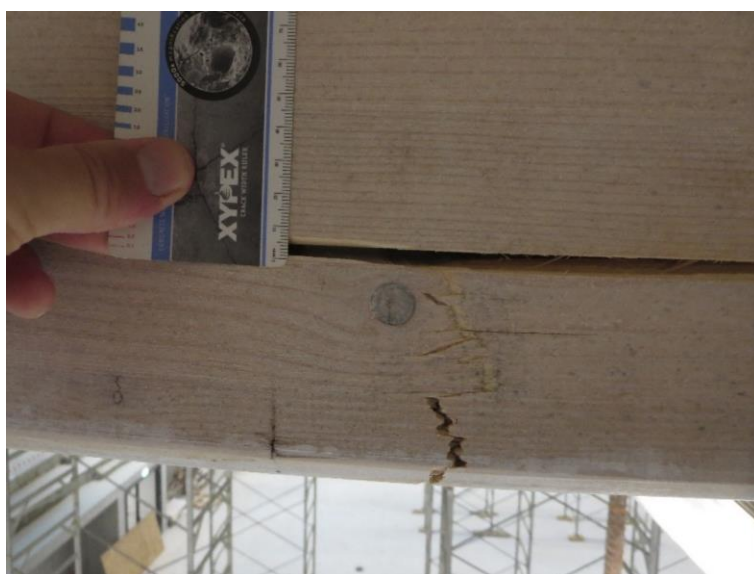
*Slika 11: Nosilec v osi 7,  
pozicija 7.2; upogibna  
porušitev vzdolž vlaken in  
porušitev prečno na vlakna  
(pretrg vlaken)*

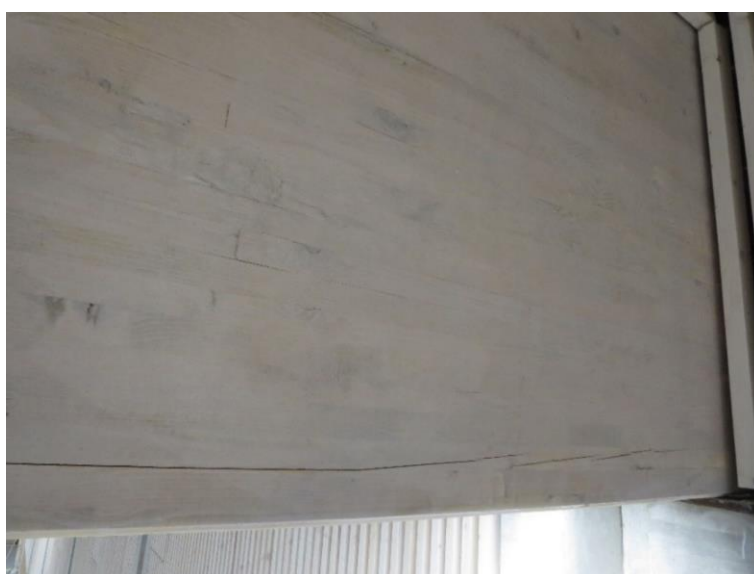
*Slika 12: Nosilec v osi 7,  
pozicija 7.2; razpoke nosilca v  
območju betonske podpore*

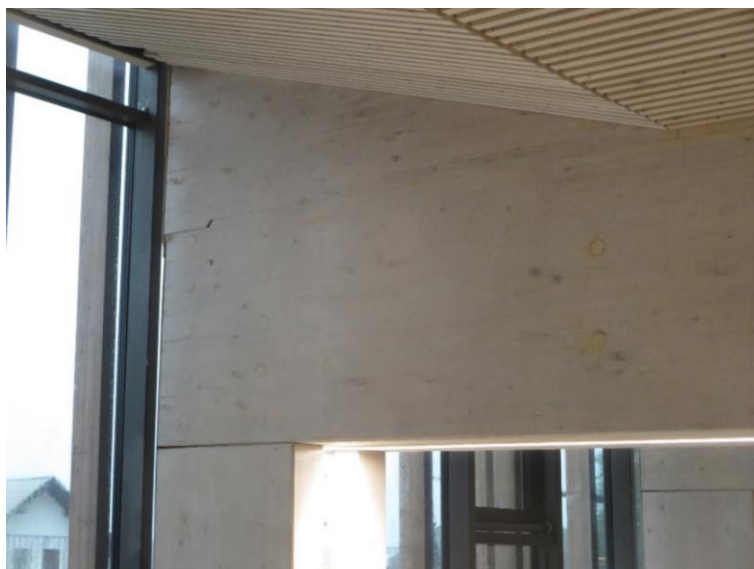
- Na vzhodnem nosilcu v osi 7 (nosilec z oznako 7.2) so ob vpetju v lesen steber (na južni strani objekta) prisotne močne poškodbe. Prerez nosilca je tu približno na sredini višine nosilca vzdolžno prestrižen oz. razslojen (sliki: 13, 14). Vzdolžna razpoka se nadaljuje po celotni dolžini nosilca. Tako močnih poškodb z vzdolžnim prestrigom na robovih pri drugih nosilcih nismo opazili, so pa vzdolžne razpoke na sredini višin nosilcev v večji ali manjši meri prisotne tudi na drugih nosilcih (slike: 17, 18, 21, 24, 27, 32, 33).

*Slika 13: Nosilec v osi 7, pozicija 7.2; poškodbe nosilca v območju lesene podpore – prestrig vzdolž vlaken približno na sredini višine nosilca*

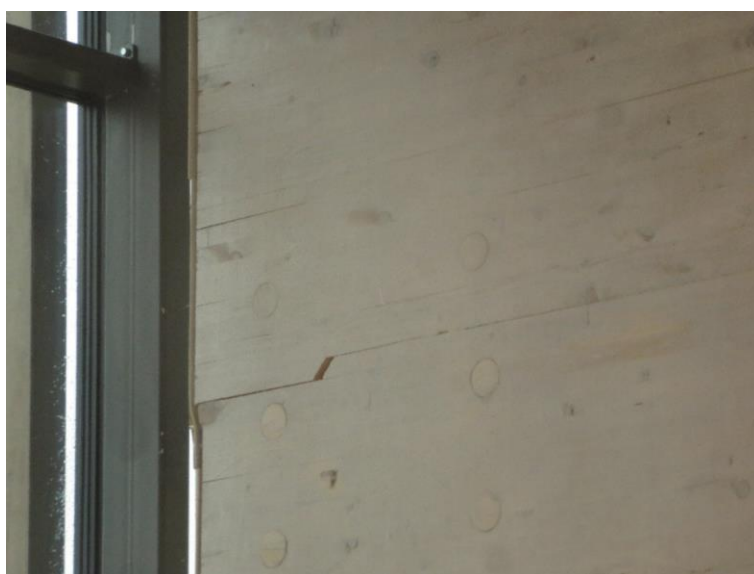
*Slika 14: Nosilec v osi 7, pozicija 7.2; poškodbe nosilca v območju lesene podpore – prestrig vzdolž vlaken približno na sredini višine nosilca, v območju zaključka sidranja v jekleno vezno pločevino*

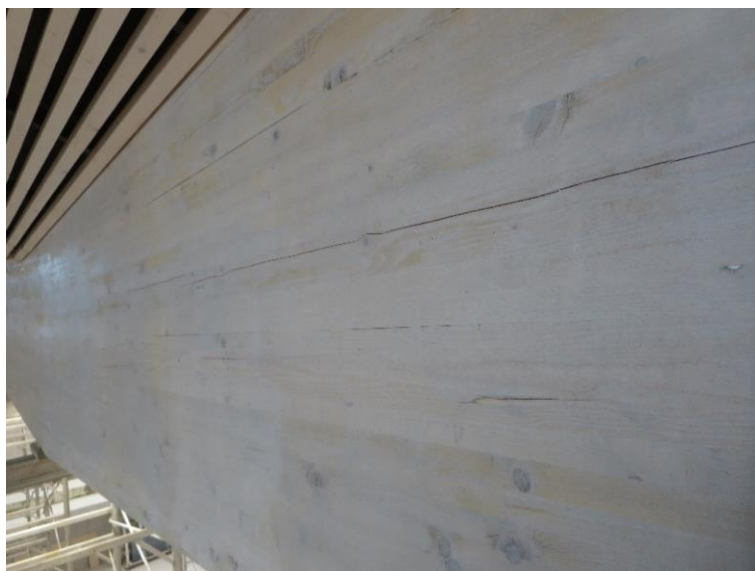
*Slika 16: Nosilec v osi 8, pozicija 8.2; stanje nosilca v območju betonske podpore; vzdolžne razpoke*

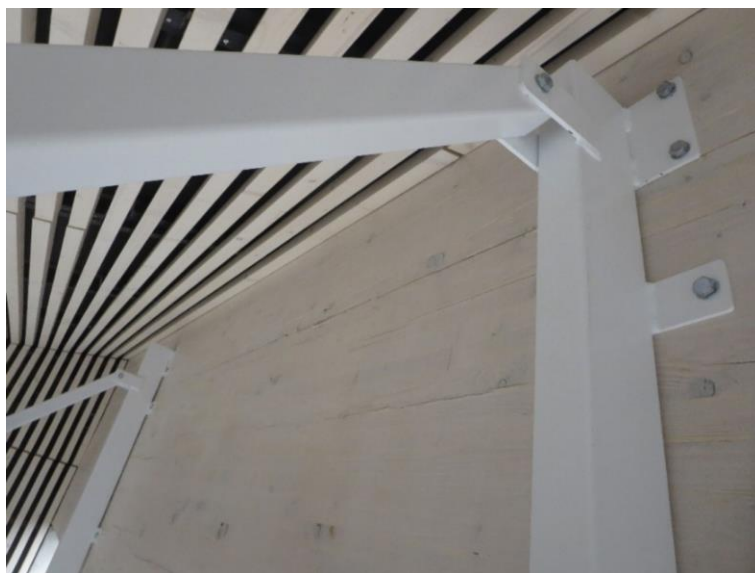
*Slika 17: Nosilec v osi 8, pozicija 8.1; stanje nosilca v območju betonske podpore; izrazita vzdolžna razpoka (pod stropno oblogo)*

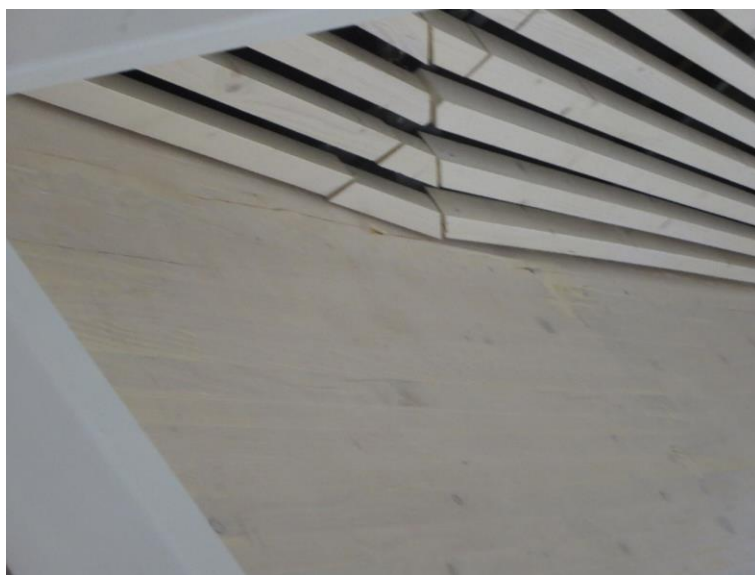
- Na nekaterih nosilcih so tovrstne vzdolžne razpoke zelo izrazite in so na videz sveže – nosilec v osi 8 v območju loma osi (slika 18) in nosilec v osi 6 na sredini razpona (slika 24).

*Slika 18: Nosilec v osi 8, pozicija 8.1; stanje nosilca na sredini razpona; izrazita vzdolžna razpoka (pod stropno oblogo)*

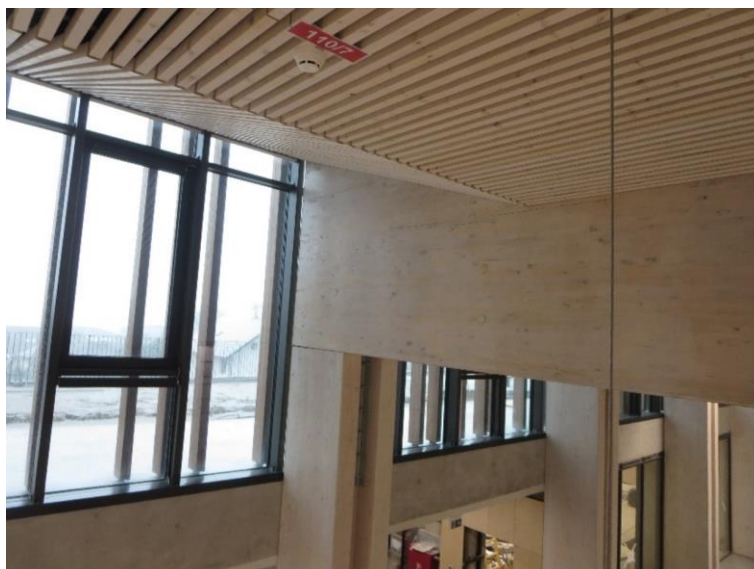
*Slika 19: Nosilec v osi 6, pozicija 6.2; stanje nosilca v območju lesene podpore – posamične vzdolžne razpoke*

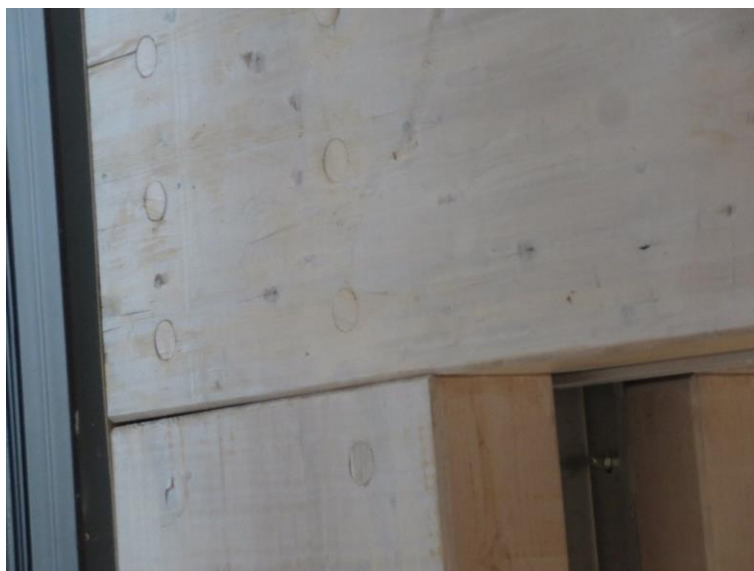
*Slika 20: Nosilec v osi 6, pozicija 6.2; stanje nosilca v območju lesene podpore – posamične vzdolžne razpoke, razpiranje stika nosilec-steber*

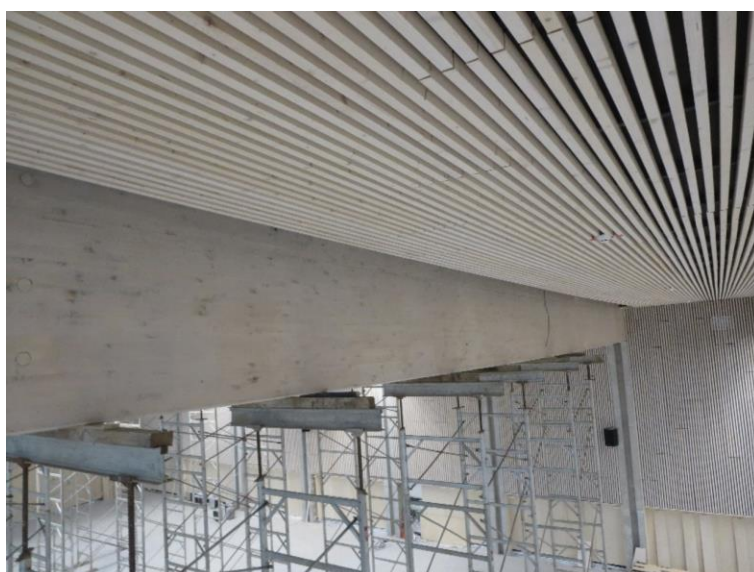
*Slika 21: Nosilec v osi 6, pozicija 6.2; vzdolžna razpoka tik pod stropno oblogo poteka po celi dolžini nosilca*

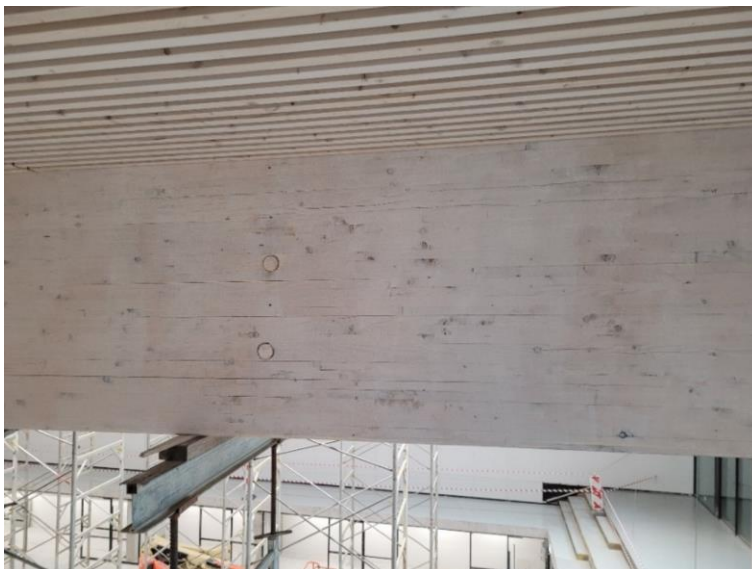
*Slika 22: Nosilec v osi 6,  
pozicija 6.1; vzdolžne razpoke  
po celi višini prereza*

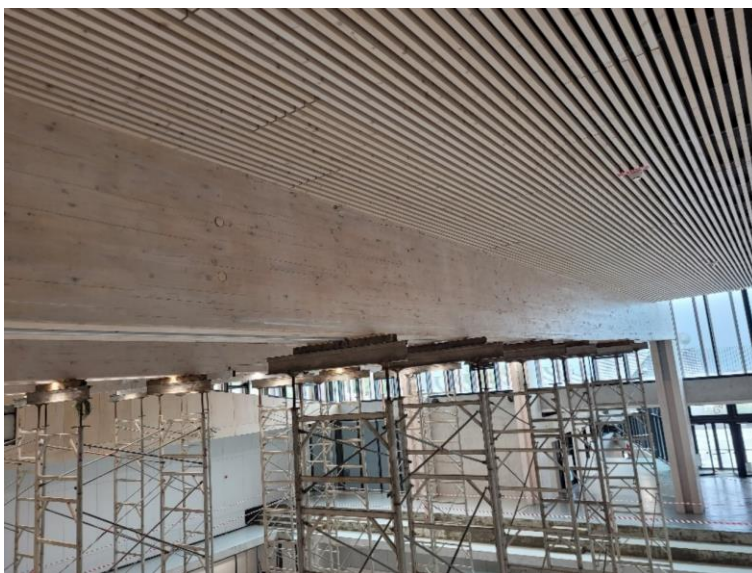
*Slika 23: Nosilec v osi 6,  
pozicija 6.1; vzdolžne razpoke  
po celi višini prereza in celi  
dolžini nosilca*

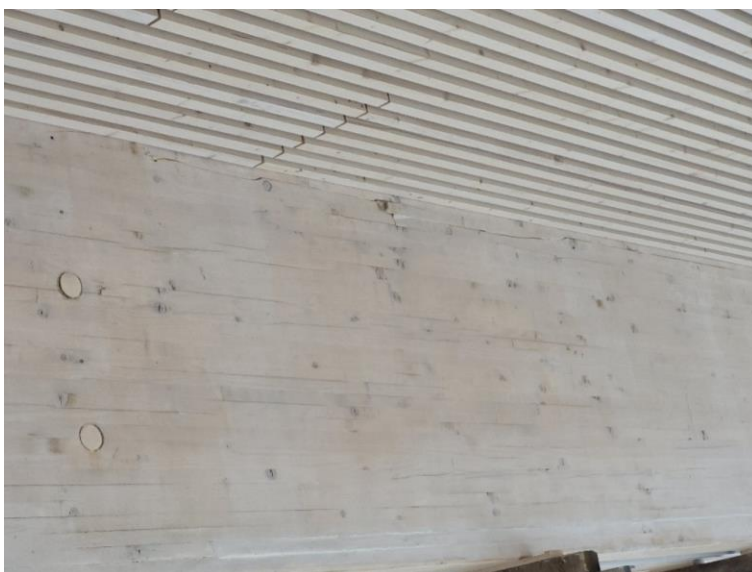
*Slika 24: Nosilec v osi 6,  
pozicija 6.1; v območju pod  
stropno oblogo so vidne  
močne poškodbe, spodaj vidni  
sledovi pretekle sanacije*

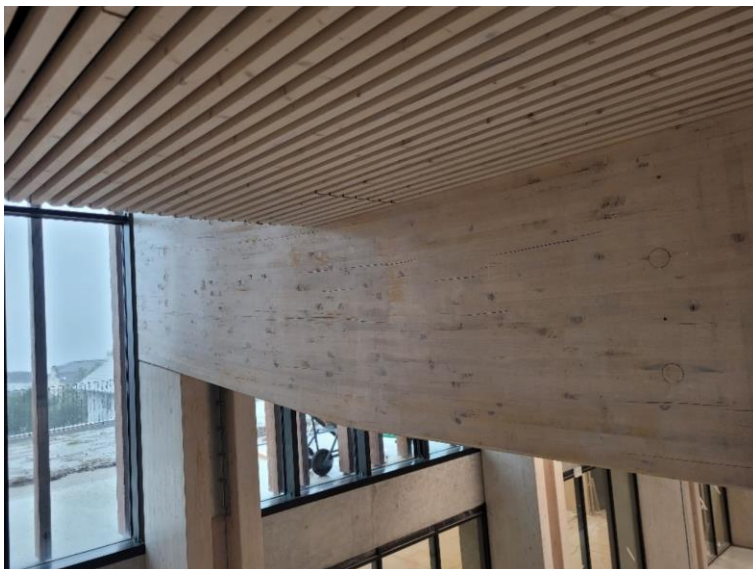
*Slika 25: Nosilec v osi 5,  
pozicija 5.2; stanje nosilca v  
območju ob leseni podpori;  
razpokanost nosilca*

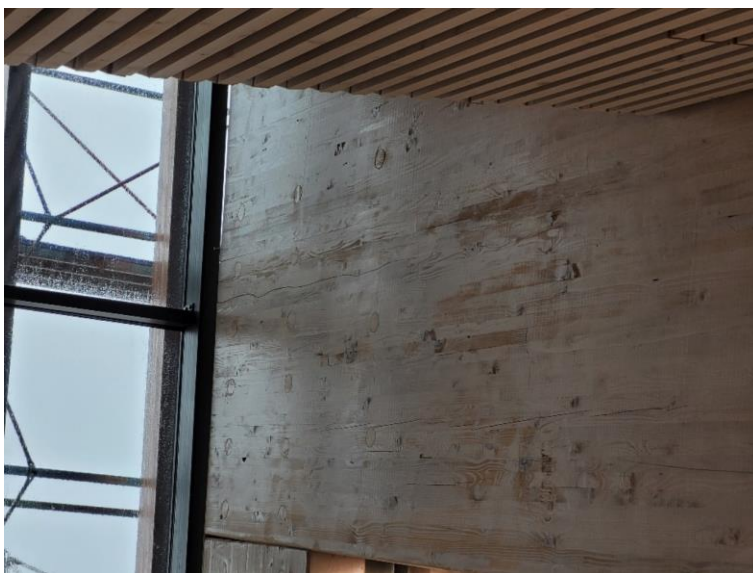
*Slika 26: Nosilec v osi 4,  
pozicija 4.2; stanje nosilca v  
območju ob leseni podpori;  
razpokanost nosilca*

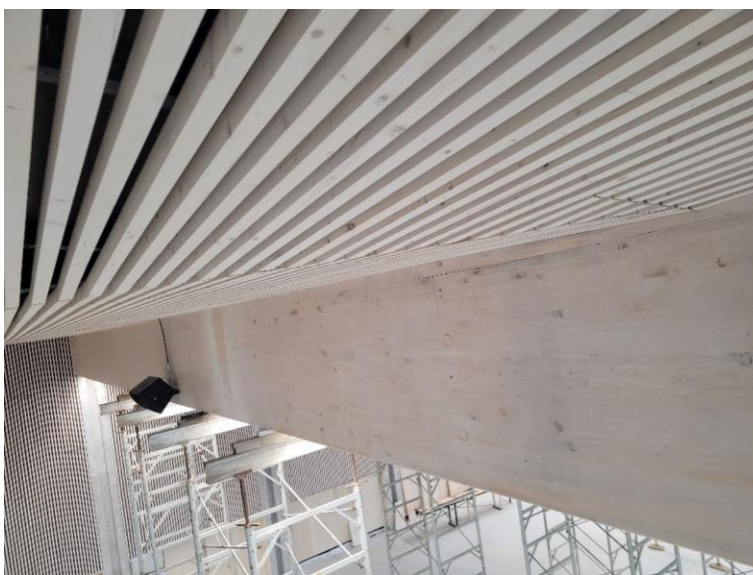
*Slika 27: Nosilec v osi 4,  
pozicija 4.1; stanje nosilca v  
polju; vzdolžna razpoka tik pod  
stropno oblogo*

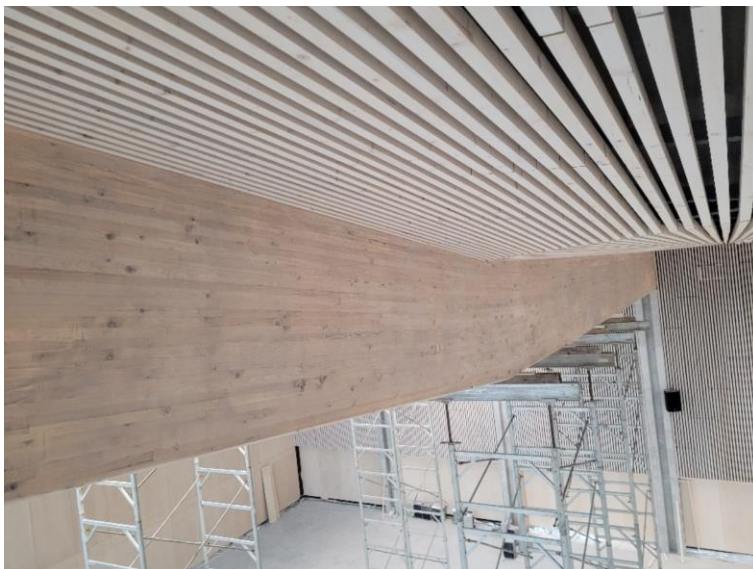
*Slika 28: Nosilec v osi 3,  
pozicija 3.2; stanje nosilca v  
polju; posamične vzdolžne  
razpoke*

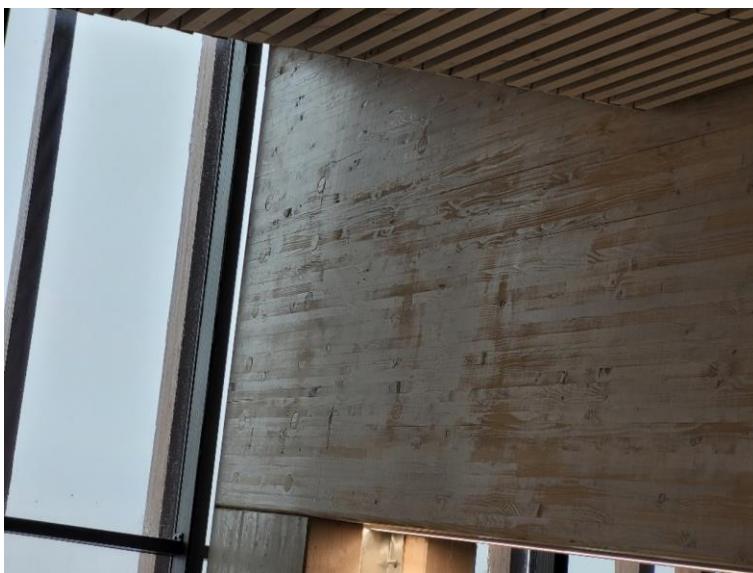
*Slika 29: Nosilec v osi 2,  
pozicija 2.2; stanje nosilca ob  
leseni podpori; posamične  
vzdolžne razpoke*

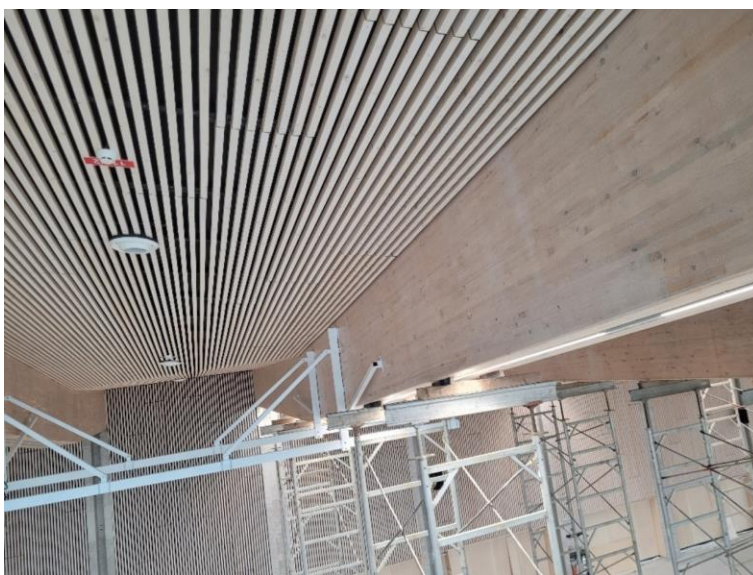
*Slika 30: Nosilec v osi 2,  
pozicija 2.1; stanje nosilca v  
polju; posamične vzdolžne  
razpoke*

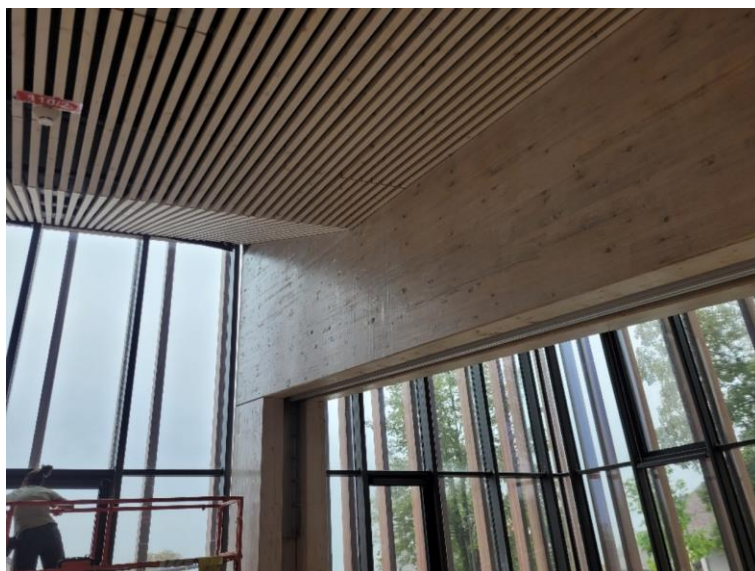
*Slika 31: Nosilec v osi 1, pozicija 1.2; stanje nosilca ob leseni podpori; posamične vzdolžne razpoke*

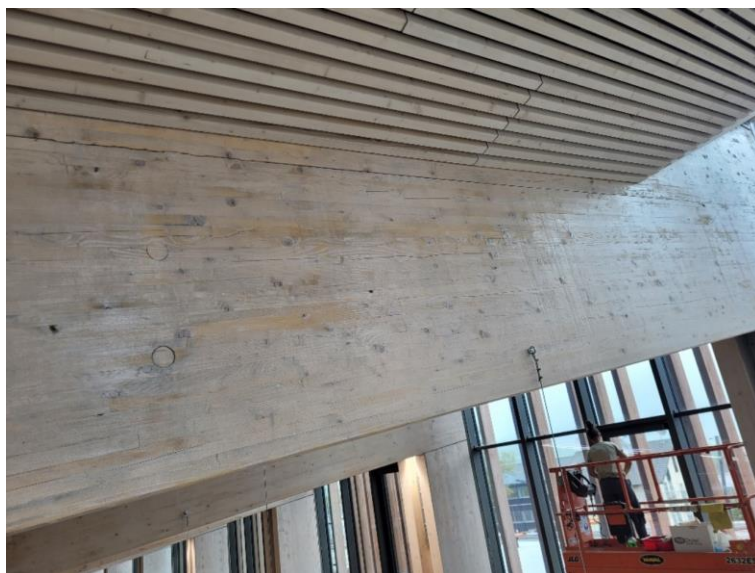
*Slika 32: Nosilec v osi 1, pozicija 1.1; stanje nosilca ob leseni podpori; posamične vzdolžne razpoke; izrazita razpoka tik pod stropno oblogo*

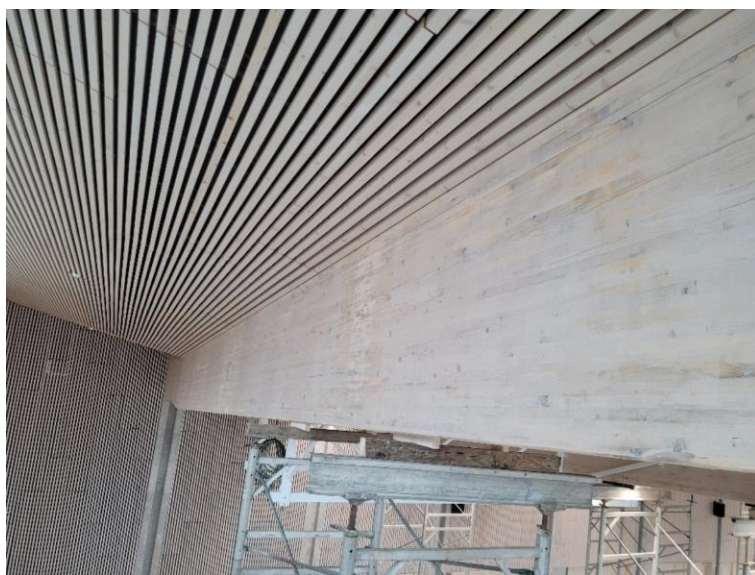
*Slika 33: Nosilec v osi 1, pozicija 1.1; stanje nosilca v polju; več vzdolžnih razpok; izrazita razpoka tik pod stropno oblogo*
